## MANUTENÇÃO ESTRUTURAL DE GUINDASTE *IN LOCO*

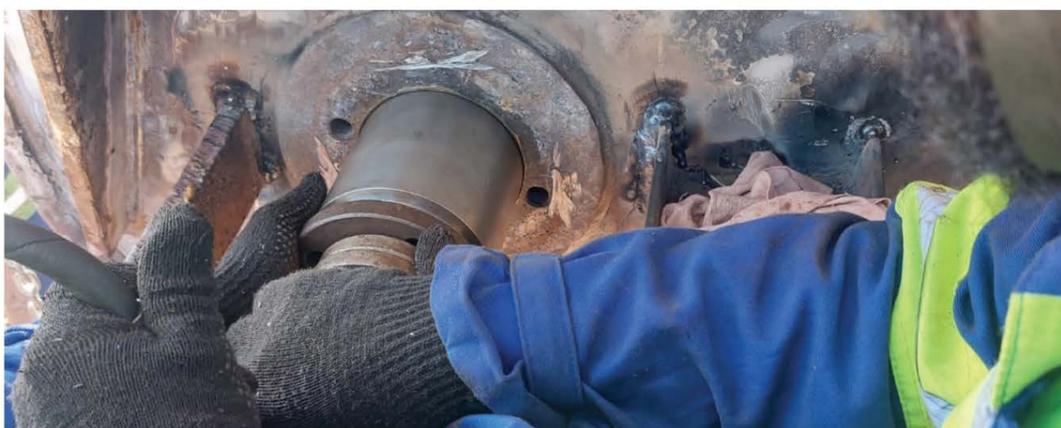
A estrutura do bloco de roldanas da lança do guindaste principal estava danificada, provavelmente por impacto, causando empeno e comprometendo a integridade e funcionalidade do equipamento, além de colocar em risco a segurança das operações. Diante disso, a empresa precisava de uma solução rápida e eficaz para evitar interrupções prolongadas em suas atividades essenciais de embarque e desembarque de materiais e equipamentos nas plataformas e/ou FPSOs.

**1. Desempeno da estrutura da lança do guindaste:** A estrutura não pôde ser removida para a oficina, já que o guindaste ainda operava com o bloco secundário de menor capacidade. Portanto, foi criado um procedimento para resolver o problema a bordo. Apenas a roldana e seu pino foram levados para a oficina para reparos, pois necessitavam de serviços de usinagem.
